DOSSIER DE DEMANDE D'ENREGISTREMENT

PLATE FORME DE VALORISATION DE MATERIAUX DE VILLERS SAINT PAUL (60)

INCIDENCES NOTABLES DU PROJET SUR L'ENVIRONNEMENT

DIAGNOSTIC ZONES HUMIDES VILLERS-SAINT-PAUL (60)

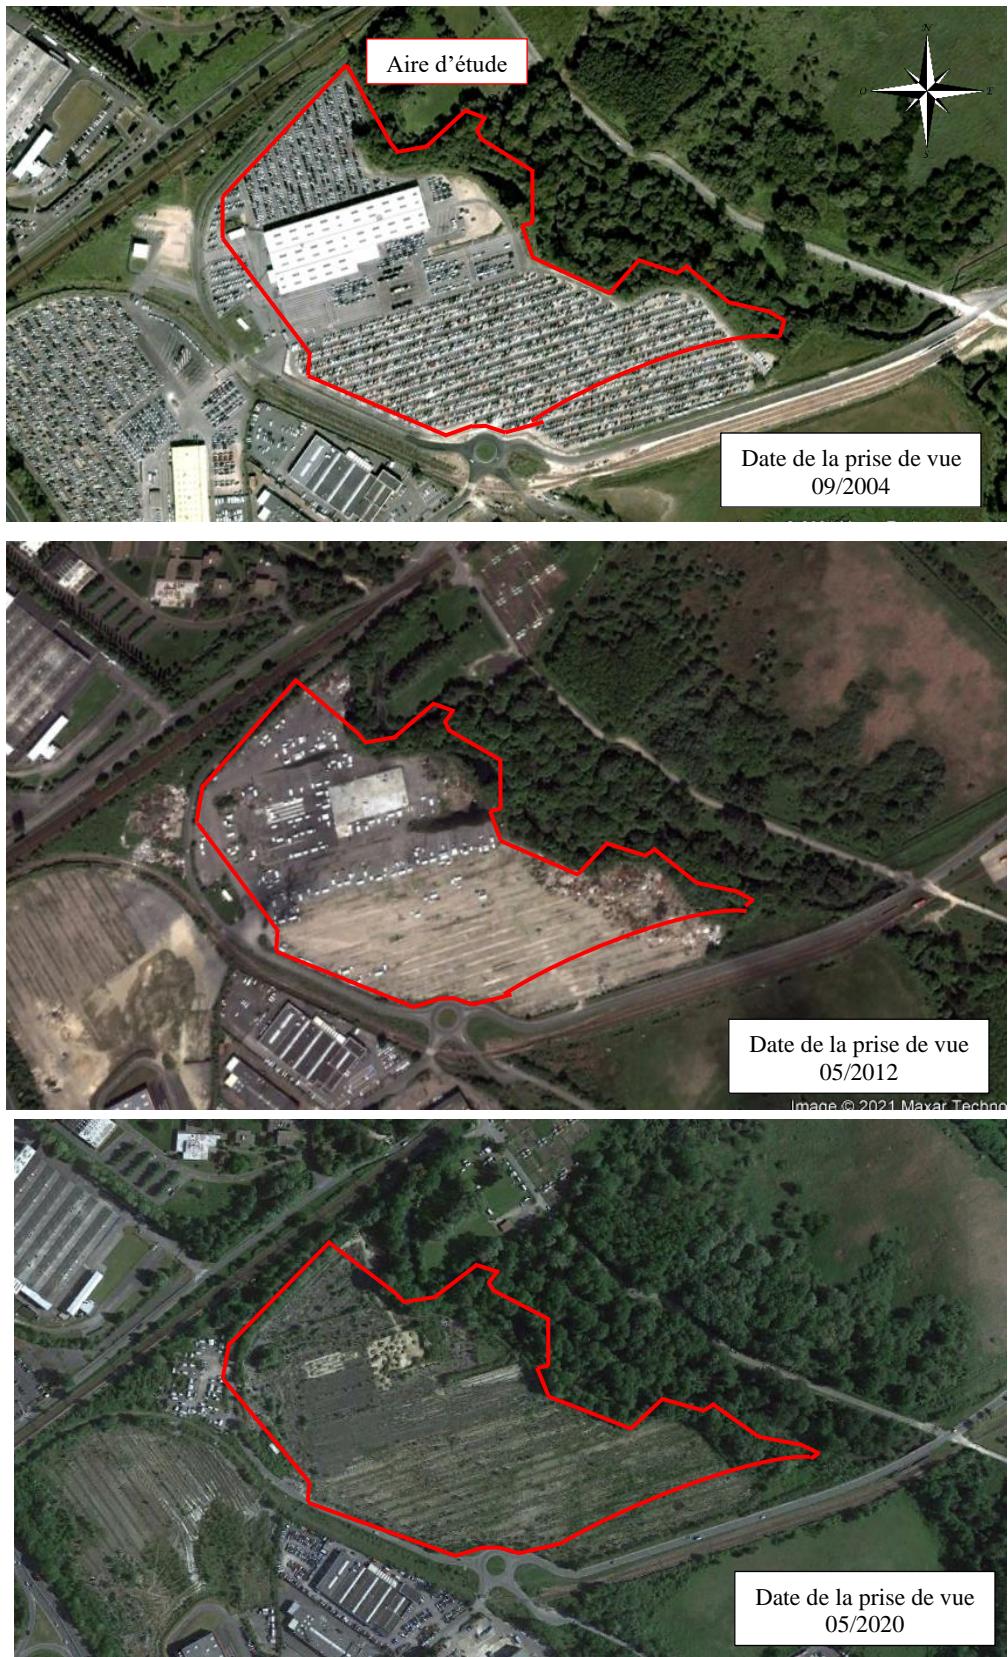
Illustration n° 4 : Evolution du site entre 2004 et 2020 (Source : Google Earth)

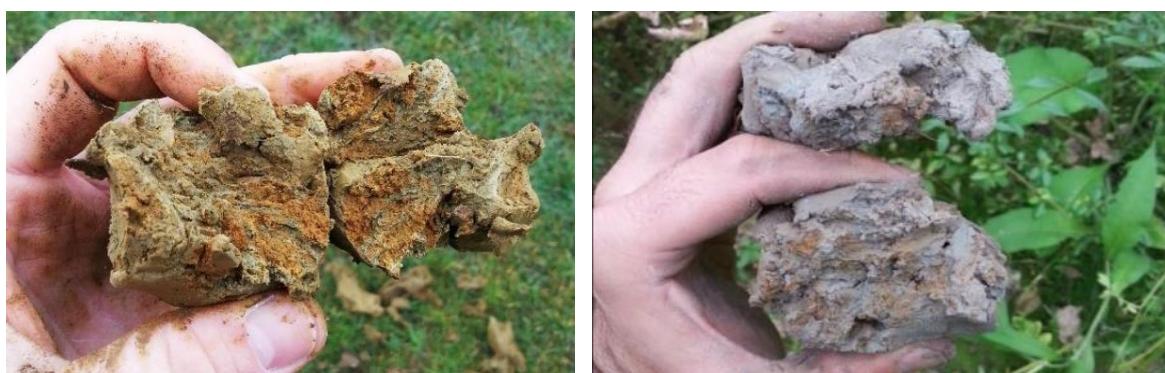
Illustration n° 15 : Sol présentant des traits rédoxiques marqués (à gauche) et des traits réductiques (à droite) (Source : AGROSOL, 2020)

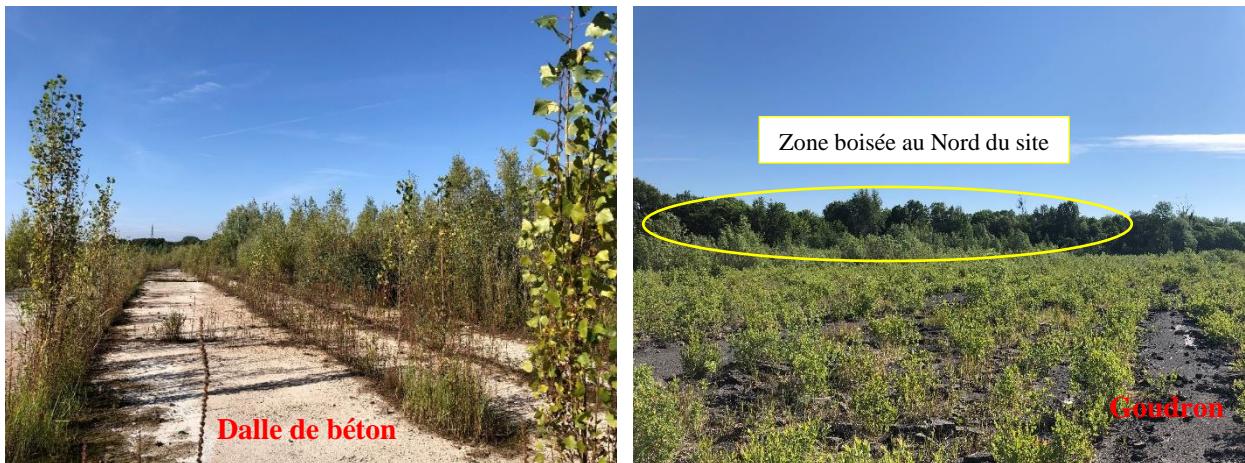
Le site d'étude est en grande partie recouvert de béton, d'enrobés et de remblais (illustration n°16). La végétation a recolonisé le site à la faveur d'interstices laissés par la fissuration des dalles de béton ou de la fracturation des parkings en enrobés (pour dissuader toute occupation sauvage du site).

Illustration n° 16 : Photos du site (Source : EACM, 07/2021 et 09/2021)

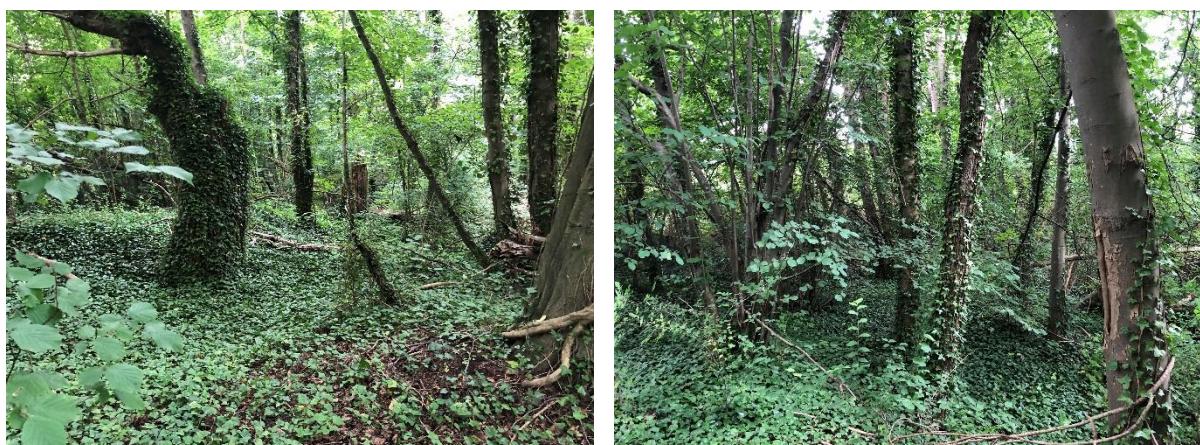
Illustration n° 21 : Milieu de la placette 1 (à gauche) et de la placette 2 (à droite)
(Source : EACM, 07/2021)

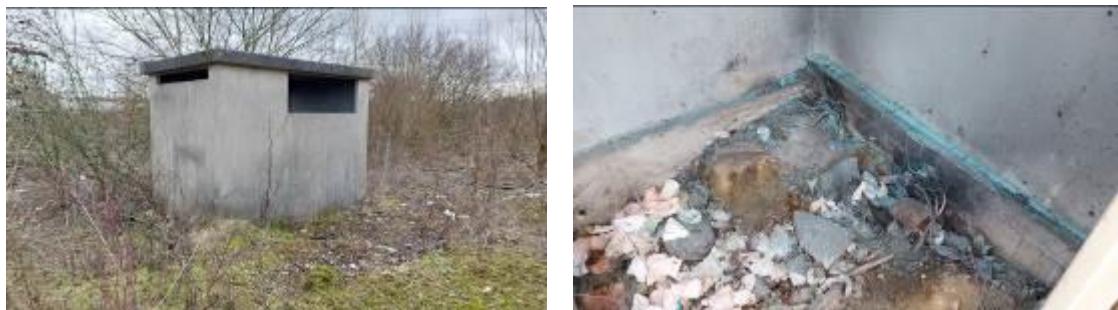
Illustration n° 10 : Ancien transformateur (source : EACM, février 2023)
