1 Milieu physique

Plan de gestion du marais de Monroy, Nogent sur Oise

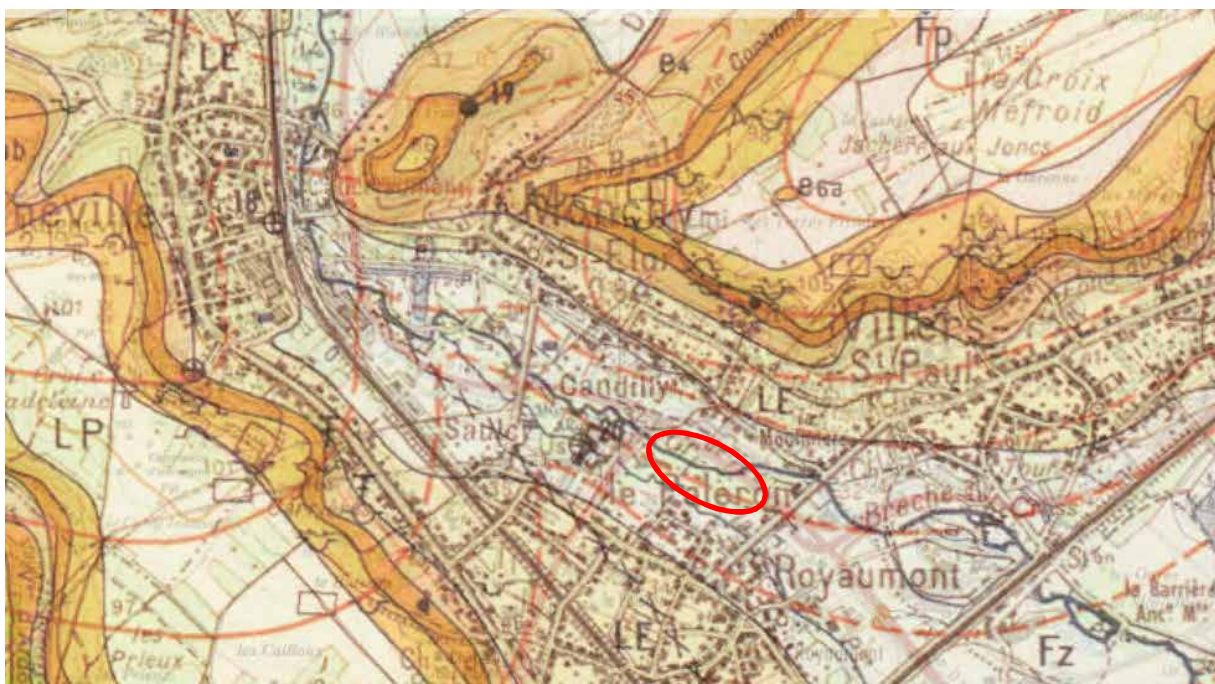
Figure 3 : Contexte géologique de l'aire d'étude (Source : BRGM.fr)

Le site est localisé au sein des alluvions récentes de l'Oise et de son affluent, la Brèche. Il s'agit d'alluvions généralement limoneuses et vaseuses et comportant une composante sableuse et/ou argileuse variable.

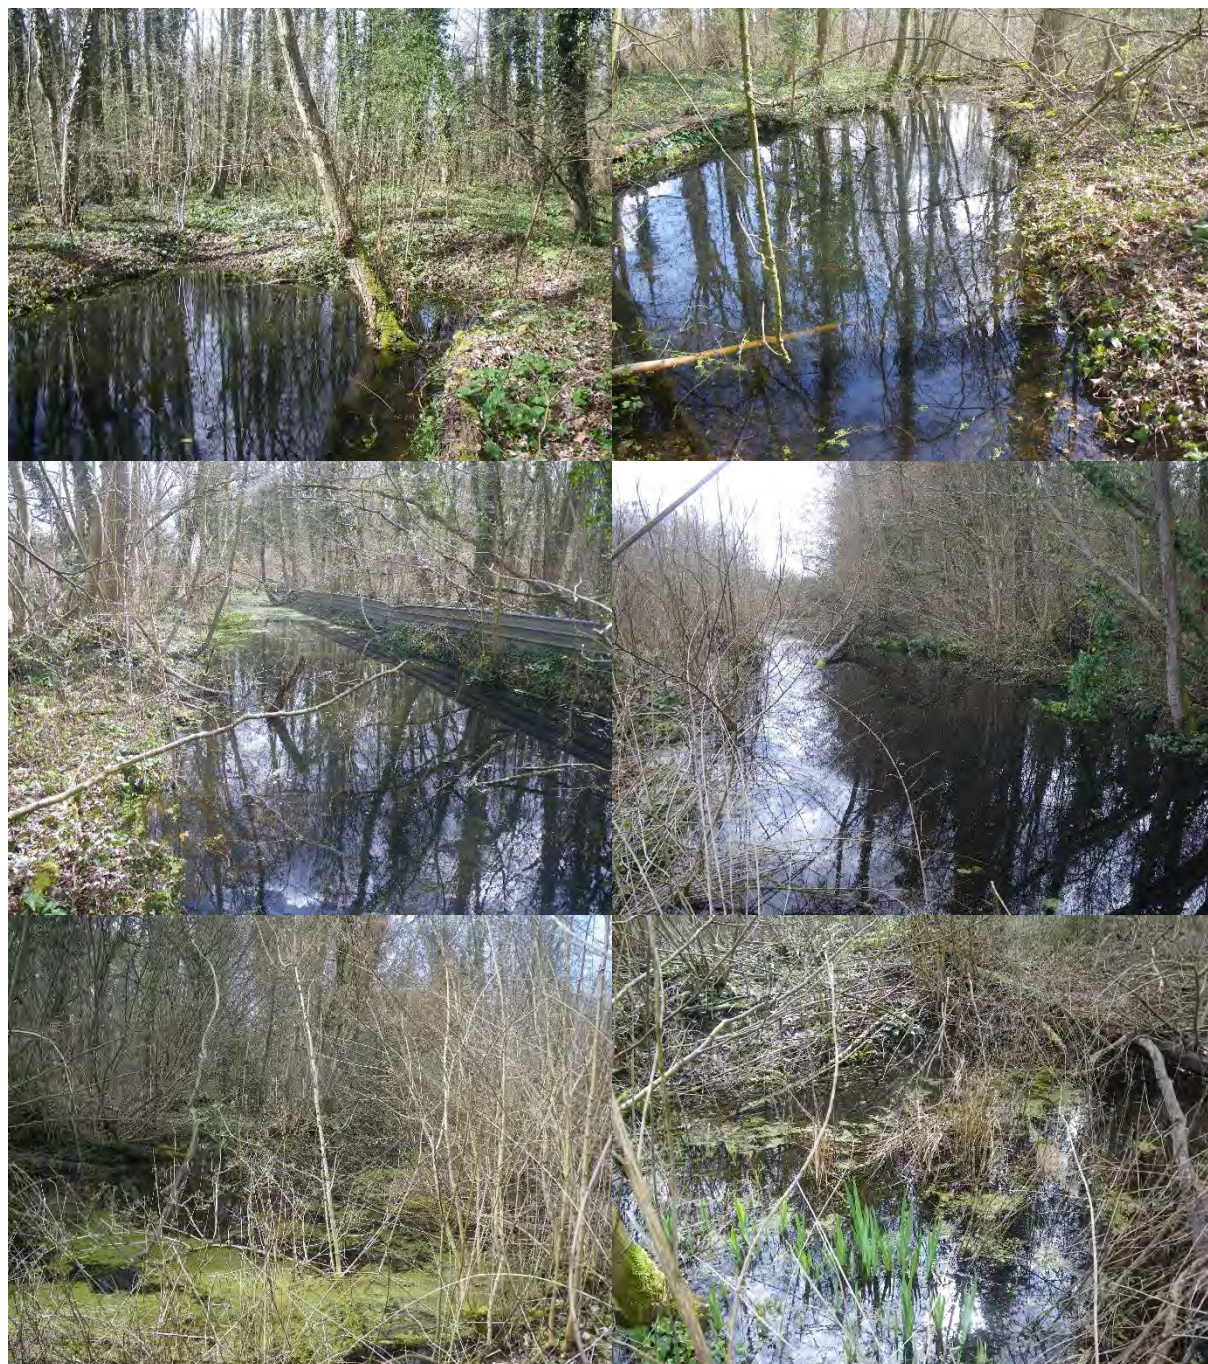
Photo 1: Bras Mort de la Grande Brèche

En 1955, la Grande Brèche s'écoulait au nord de l'aire d'étude. A l'emplacement même du tracé historique, un bras mort est toujours présent. Ce bras est connecté par l'aval au fossé de récupération des eaux pluviales de la D1016. Ce bras ne présentait pas d'écoulement lors de notre passage. Toutefois, au vu des éléments de contexte présentés ci-dessus, l'écoulement semble s'orienter nord-ouest/ sud-est en période sèche.

Ce bras présente des caractéristiques morphologique variable, en fonction des interventions humaines qu'il a subi. Il possède une largeur variable de l'ordre de 3 à 5 m. Il est particulièrement envasé (à minima 50 à 60 cm) et se comble progressivement, par l'action naturelle de la chute des végétaux. Il présente encore une lame d'eau de l'ordre 20 à 70 cm lors de notre passage en mars 2016.

Sur les secteurs boisés, le bras est globalement rectiligne, avec des hauteurs de berges de l'ordre de 30 à 50 cm, raides et surmontée de palplanches métalliques en rive droite. En rive gauche, les berges naturelles sont d'environ 40 cm, et moyennement pentue à douce. La végétation aquatique est peu présente voire inexistante du fait de l'absence de luminosité.

Sur les secteurs ouverts, et à proximité de la confluence avec le fossé, la lame d'eau est beaucoup plus réduite (parfois quelques centimètres seulement), ce qui permet l'installation d'hélophytes. Toutefois ce secteur en voie d'atterrissement est également colonisé par des fourrés arbustifs de saules qui tendent à refermer le milieu. Les berges sont globalement de faibles hauteurs, et peu marquées.

Aucun écoulement n'est perceptible et observé.

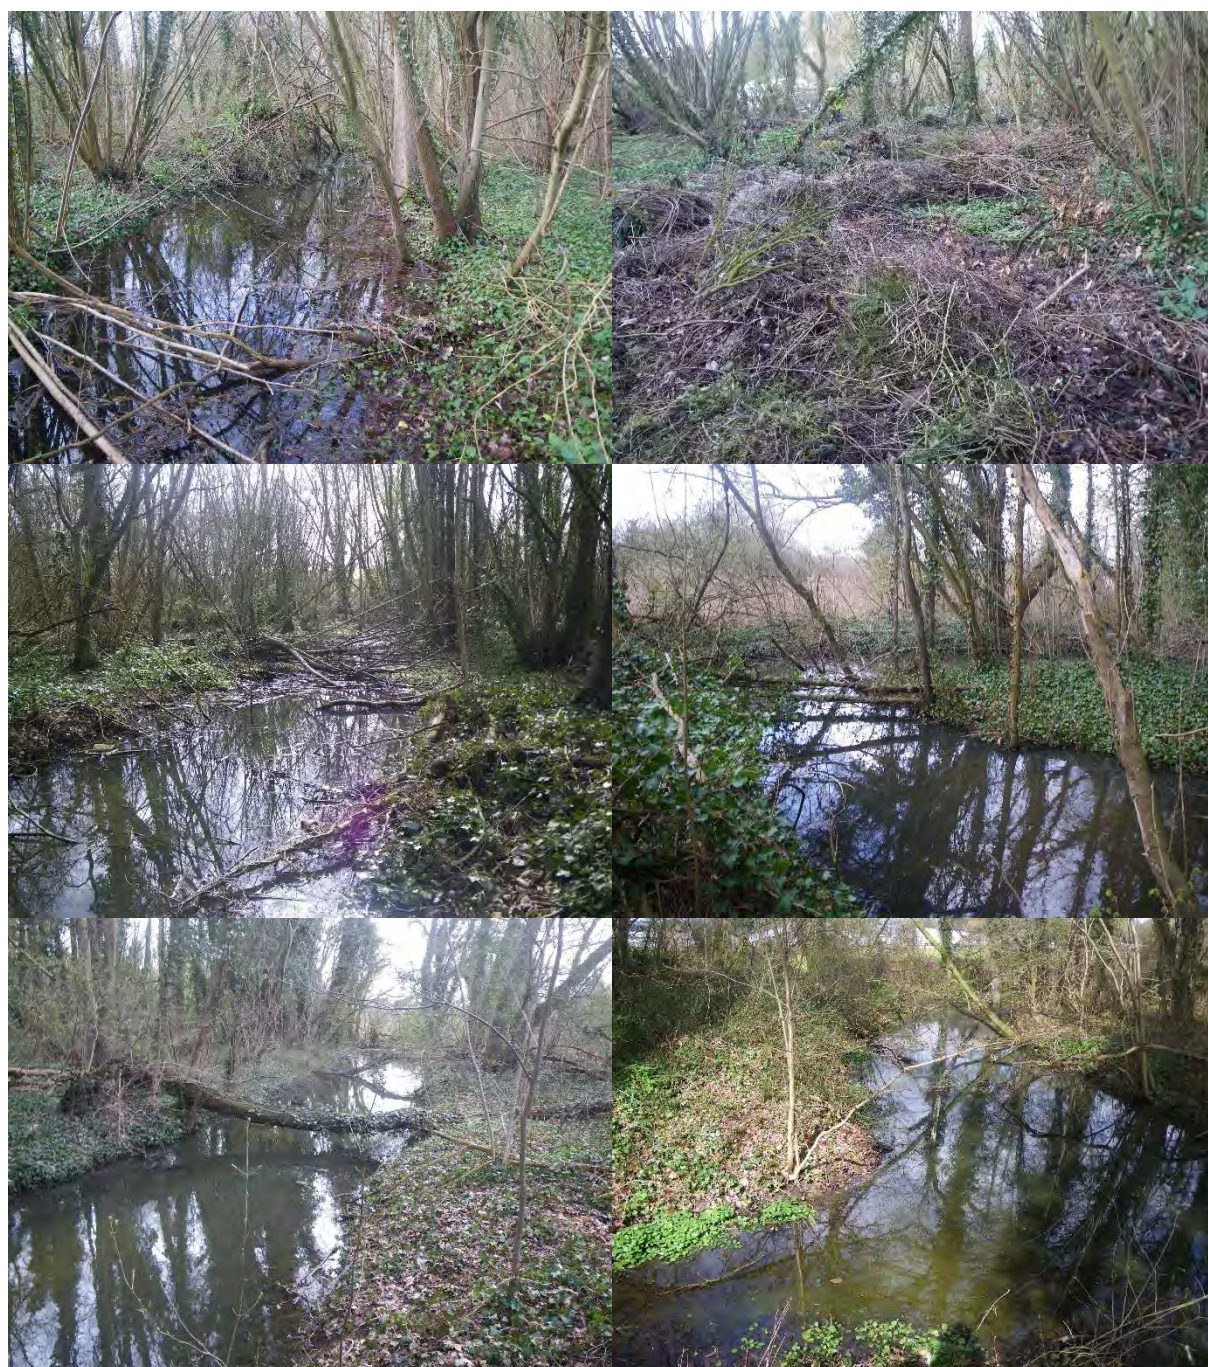
Photo 2: Bras Mort de la Petite Brèche

La largeur du bras est régulière, de l'ordre de 4 à 6 m et sinueux en forme de méandres.

A l'aval du bras, avant la zone de stockage remblayée en pente douce, les berges sont raides et d'une hauteur de 30 cm. La hauteur d'eau est faible (10 – 15 cm) avec une accumulation de végétation.

En progressant vers l'amont, au sein du premier méandre, des déchets verts ont été déversés depuis la parcelle privée en bord de rivière, dans le lit mineur. Cette accumulation de déchets verts obstrue l'ensemble de la section mouillée. En amont direct de ce méandre et jusqu'au deuxième méandre, la largeur du lit mineur est d'environ 5 mètres, avec des berges raides à moyennes (ponctuellement douce). La lame d'eau est en moyenne de 25 à 35 cm avec au moins 50 cm de vase.

Au droit du dernier méandres, le bras est en connexion avec une roselière en rive droite par l'intermédiaire d'une berge en pente douce et peu marquée. Sur le dernier tronçon du bras, allant de cette connexion jusqu'à l'amont du bras au nord-ouest, le bras présente des caractéristiques différentes du secteur aval, avec des berges moyennes de 50 à 90 cm de hauteur. La hauteur d'eau est d'environ 50 à 60 cm avec une épaisseur de vase supérieure à 50 cm.

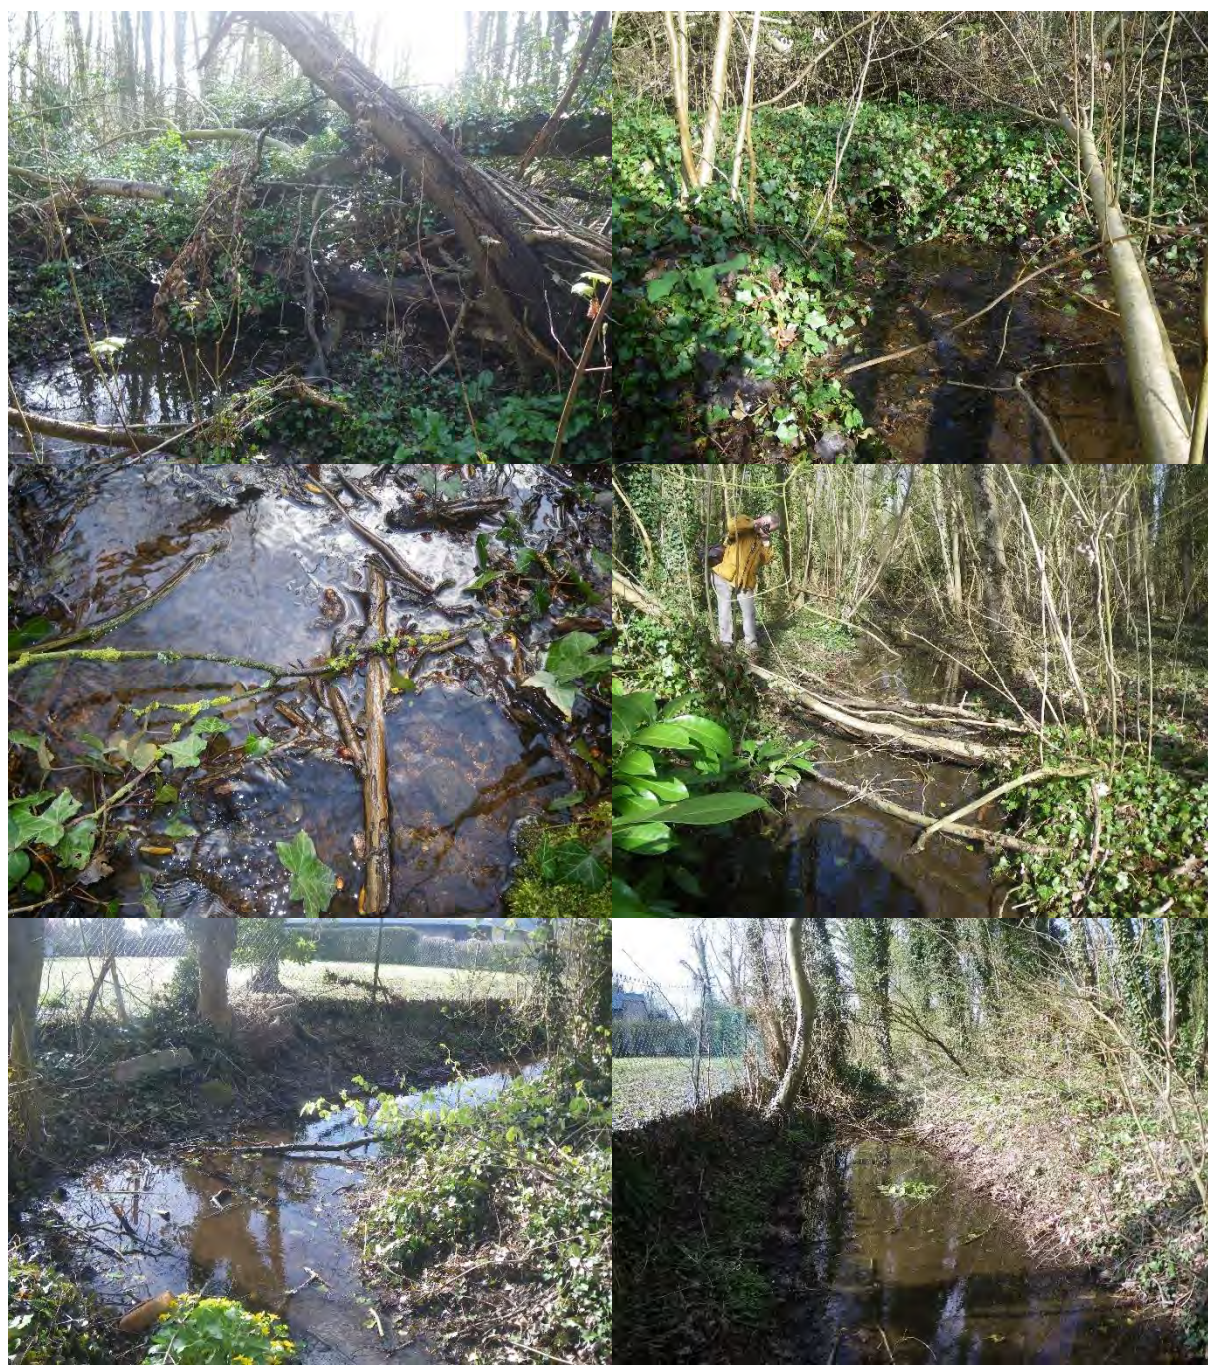
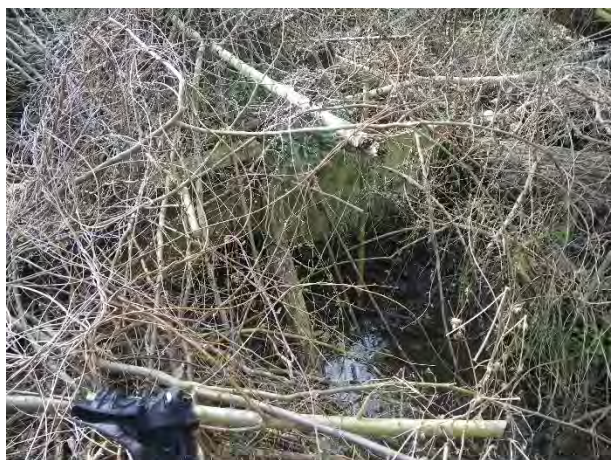
Photo 3: Fossé 1

Sur sa partie forestière, en amont de la buse, il présente des berges peu marquées de 10 à 20 cm, un lit d'une largeur de 2 à 3 m en moyenne. Il est fortement colmaté par les chutes de végétaux et les chablis.

En aval de la buse (diamètre 20) jusqu'à sa confluence avec le fossé de collecte des eaux pluviales des bâtiments au nord-est, il présente une granulométrie intéressante mais que très ponctuellement. Sur le reste du tronçon, le lit est très colmaté. La largeur du lit mouillé est de 2,5 à 1,5 mètres, les berges sont raides en rive droite, en moyenne en rive gauche, pour une hauteur de 50 à 60 cm. Sur ce tronçon, en rive gauche, un autre fossé ponctuellement en eau (lame d'eau de 3 cm) d'une largeur de 1,5 à 1,8 mètres avec des berges raides à moyennes d'environ 50 à 60 cm de hauteur, permet une connexion avec le fossé de récupération des eaux pluviales présent le long de la D200 et de la D1016 au Nord.

Ensuite, ce fossé, jusqu'à sa perte dans le réseau des eaux pluviales (la Brèche canalisée ?) via une buse de diamètre 60 environ (inaccessible), présente une largeur d'environ 2,5 à 3 mètres. Les berges sont raides à moyennes, surplombée d'un mur en béton en rive gauche (côté bâti), pour une hauteur moyenne de 1 mètre. La hauteur d'eau est de 10 cm avec un envasement très important (supérieur à 1 m).

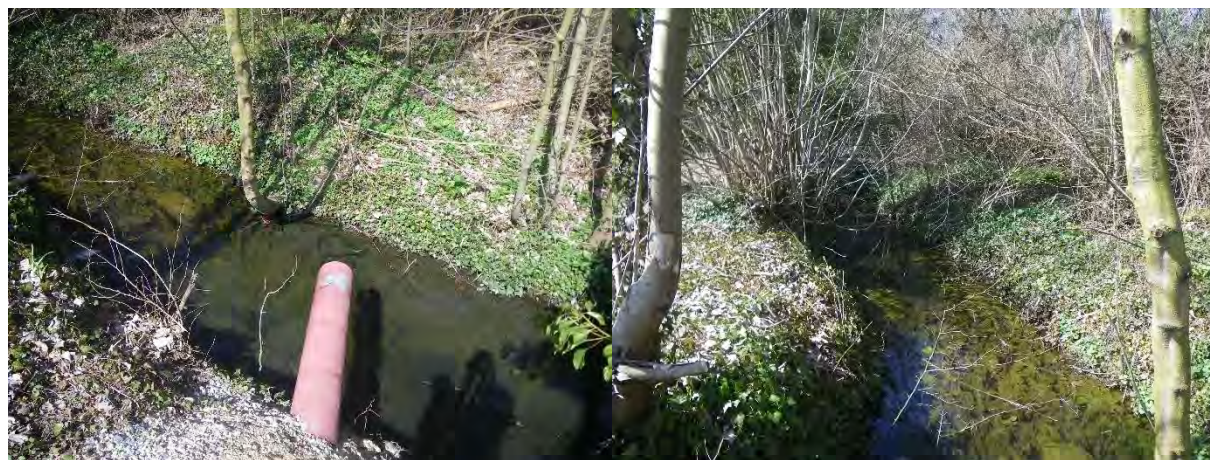
Photo 5: Fossé 2

Un second fossé, présent au nord-est du site, semble récupéré les eaux pluviales et les eaux de ruissellements des bâtiments industriels pour confluer avec le fossé de récupération des eaux pluviales de la D200 et de la D1016 au Nord-est. Ce fossé présente des caractéristiques morphologiques imposantes, avec des berges raides (Rive droite) à moyenne (rive gauche), de 1,5 m en moyenne, une largeur du lit de 2 à 3 mètres et une hauteur d'eau de 50 cm.

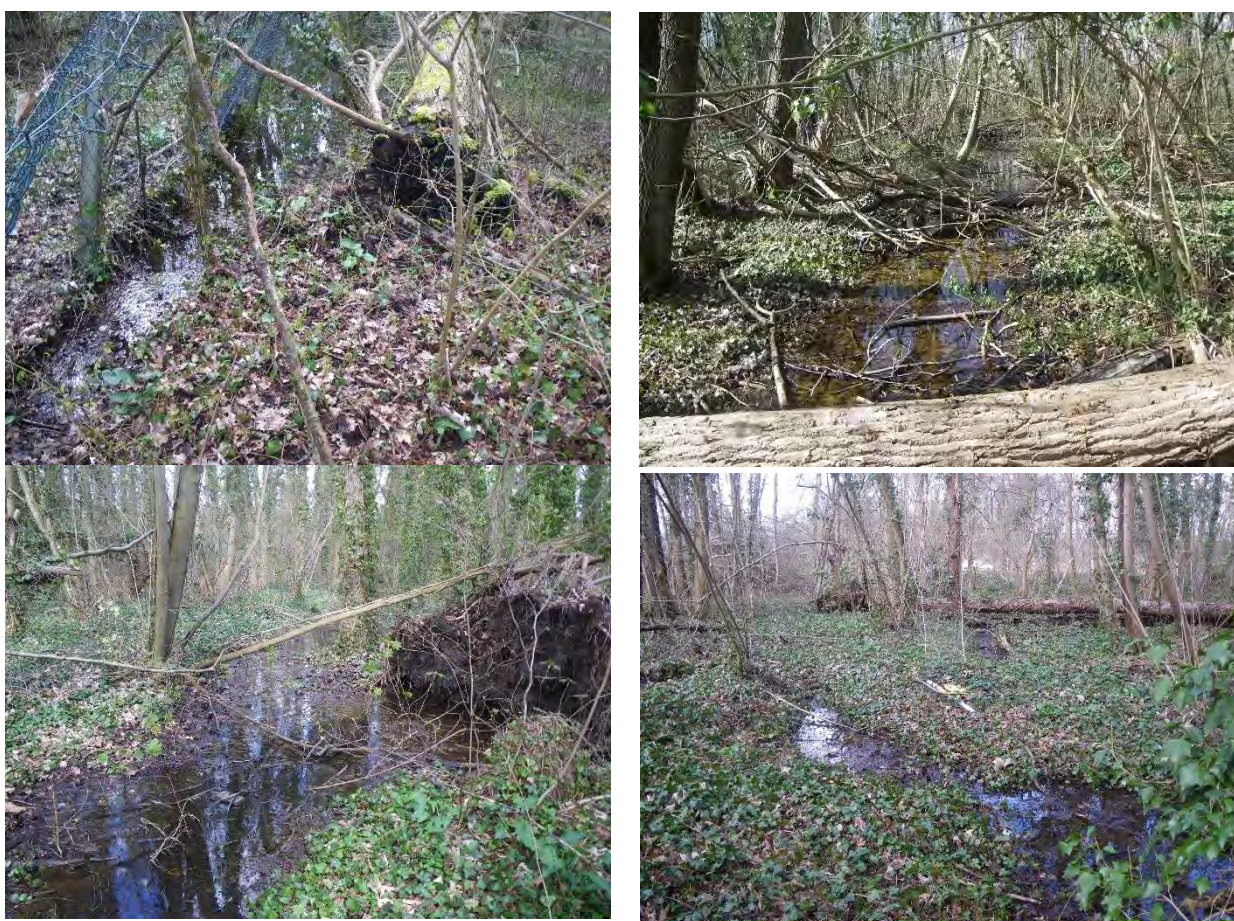
Photo 6: Autres réseaux de fossés

Des réseaux de fossés secondaires, créés par la microtopographie, marquent le site sur sa partie nord-ouest et sud-est. Ils présentent des caractéristiques similaires, avec des berges peu marquées ou de faible hauteur (5 à 15 cm), d'une largeur variant de 50 cm à 1,5 m. Au moment de notre passage de terrain, la majorité des fossés étaient en eau ou fortement humide. Ces fossés maillent fortement les secteurs non remaniés du site.

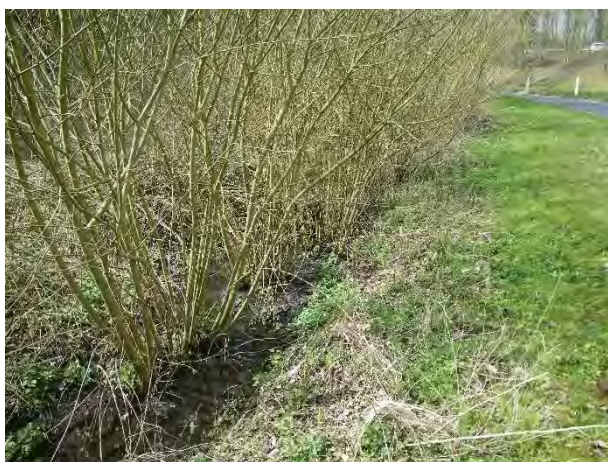
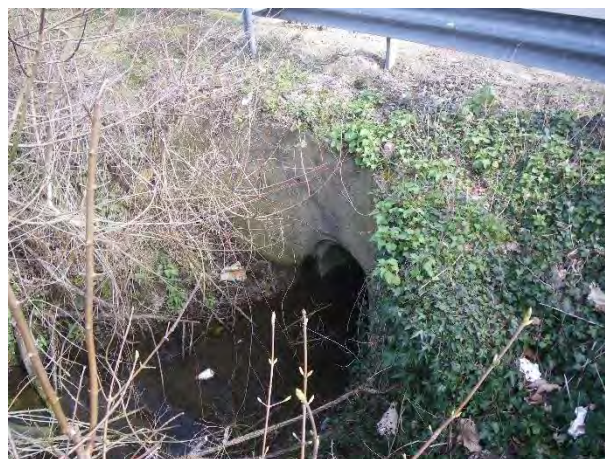
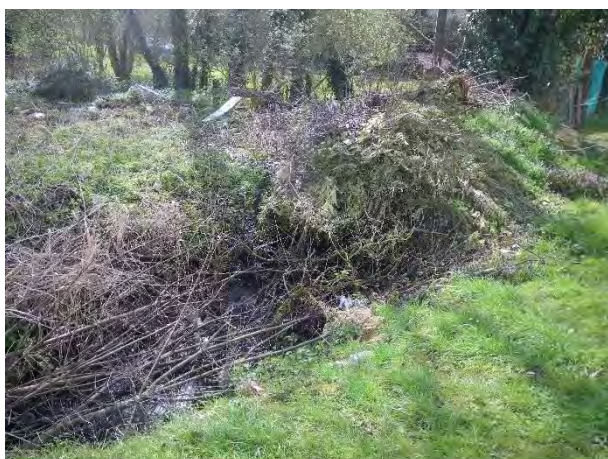
Photo 7: Fossé de contournement de la D200 et D1016

Il s'agit d'un fossé de contournement du site qui récupère les eaux pluviales de la D200 et de la D1016 est qui déverse potentiellement dans le marais en cas d'évènement exceptionnels. Ce fossé présente des caractéristiques morphologiques importantes, avec une largeur de 3 mètres, des berges raides à moyennes, de 3 mètres en rive gauche et 30 à 50 cm en rive

droite. La hauteur d'eau est d'environ 20 à 30 cm avec une profondeur de vase de 50 cm à minima. Ce fossé collecte les eaux pluviales des réseaux de transport via des cunettes bétons (au nombre de 6). Des anses d'érosion sont visibles par endroit du fait de l'importance du ruissellement. Enfin, il se referme progressivement du fait de la présence de saules, ce qui provoque une diminution de la force d'écoulement (rugosité) et une augmentation l'envasement du fossé. Ces phénomènes ont tendance à obstruer les buses présentes sur le fossé, à exhausser le niveau de l'eau favorisant ainsi les débordements au sein du marais sur les zones topographiques basses. Au l'ouest du site, des déchets verts ont également été déposés directement dans le fossé. Ce fossé se perd ensuite sous la rue Marcel Deneux par l'intermédiaire d'une buse de diamètre 80 environ.

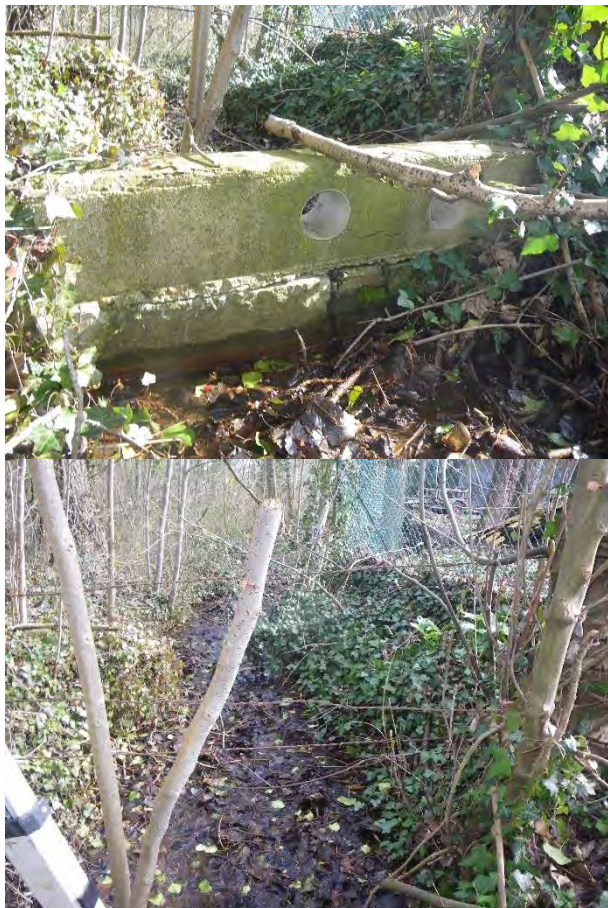
Photo 8: Fossé privé

Ce fossé récupère les eaux pluviales du bâtiment au nord-est pour les déverser dans le fossé principal caractérisé dans le paragraphe précédent. Ce fossé d'une largeur de 1,8 mètres présente des berges en pentes moyennes à raides de moins de 1 m. Ce fossé de récupération des eaux pluviales est déconnecté du fossé principal par un ouvrage en béton d'une hauteur de 45 cm (hors d'eau), comprenant 2 buses de diamètre 10 placées à 25 cm du niveau d'eau observé dans le fossé 1. Derrière cet ouvrage l'eau stagne.

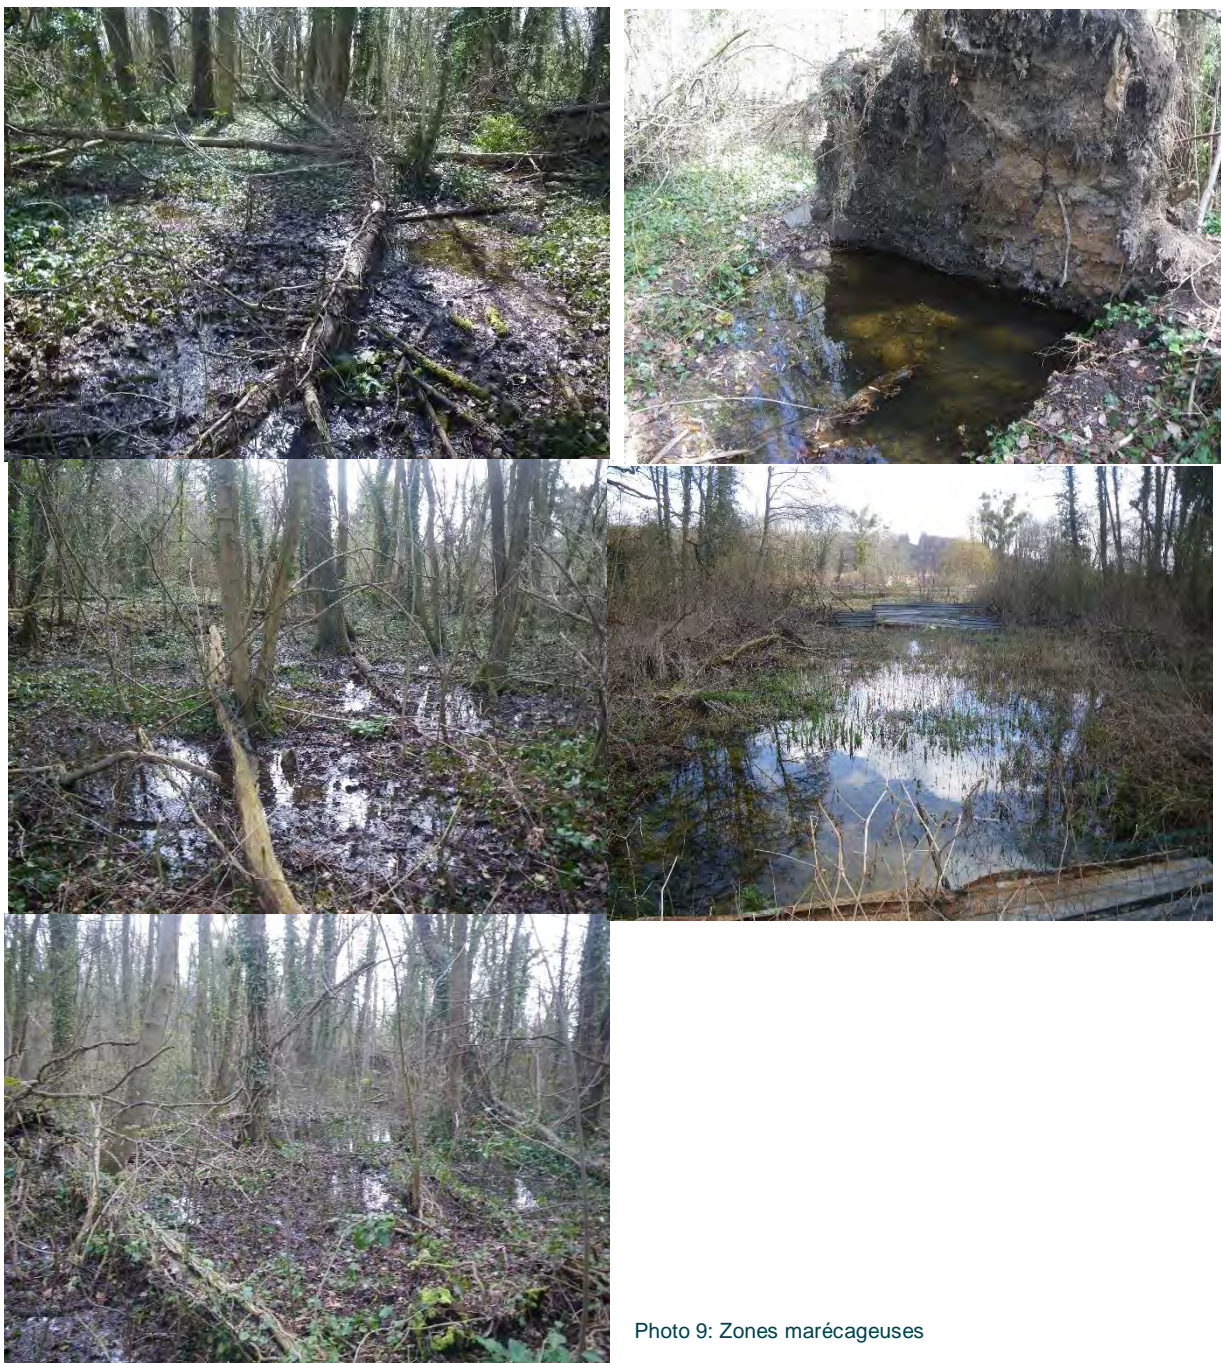
Photo 9: Zones marécageuses

Le site présente encore de nombreuses zones marécageuses. Elles sont perceptibles sur des secteurs où la topographie est plus basse et forme des cuvettes en lien avec des réseaux de fossés secondaires. La présence de palplanches métalliques a également pour incidence de provoquer un effet barrage qui se matérialise par la stagnation d'eau au droit des ouvrages de fortune.

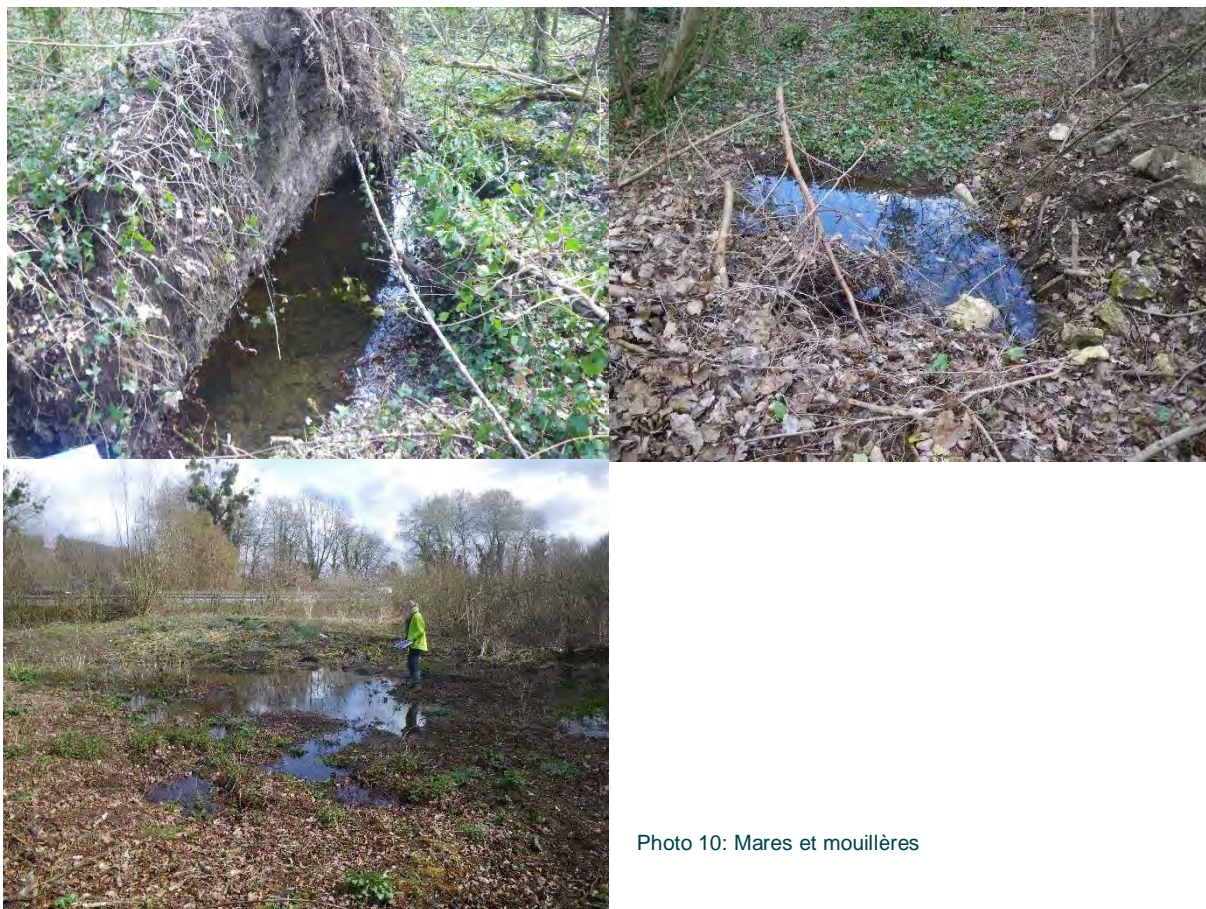
Photo 10: Mares et mouillères

Plusieurs type milieux aquatiques stagnants sont présents sur le site. Ils peuvent être le résultat d'aménagement anthropiques réalisés sur le site ou la résultante de l'évolution naturelle du site (Chablis, remaniement du site).

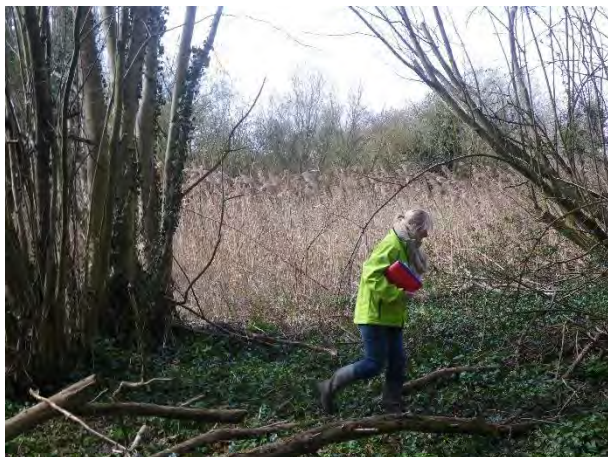
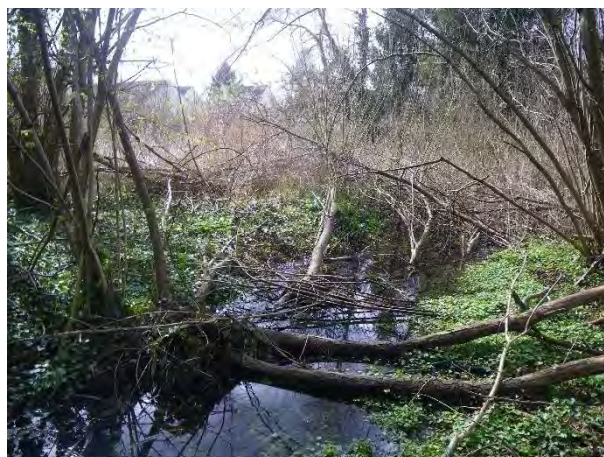
Photo 11: Roselière

Une grande roselière est présente sur la partie ouest de l'aire d'étude entre l'ancien lit de la Petite Brèche et les habitations.

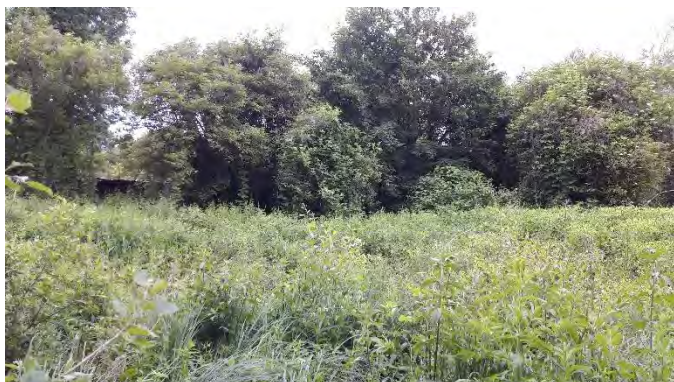
Cette formation herbacée haute et dense est composée d'espèces banales et nitrophiles comme le Liseron des haies (*Calystegia sepium*), l'Épilobe hérissé (*Epilobium hirsutum*), la Renouée amphibie (*Persicaria amphibia*), le Houblon (*Humulus lupulus*). L'habitat est dégradé et se développe sur un secteur probablement anciennement perturbé (ancien jardin) car ces espèces sont accompagnées d'un cortège d'espèces des friches avec en particulier l'Euphorbe épurge (*Euphorbia lathyris*) y possédant un fort recouvrement, ou le Cirse commun (*Cirsium vulgare*).

Photo 12: Mégaphorbiaie eutrophe dégradée, colonisée par une végétation de friches © Biotope

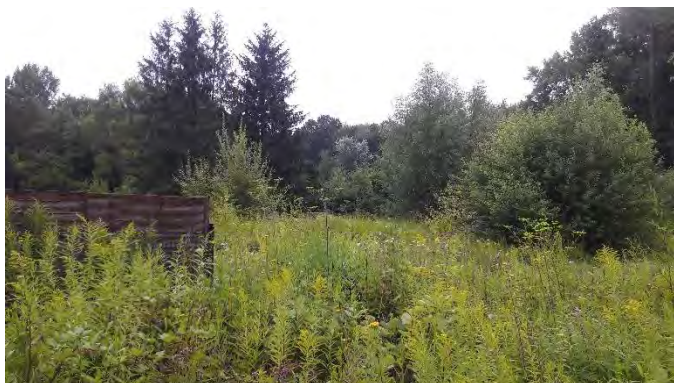
Cet habitat prend place sur des secteurs perturbés et remblayés au sud de l'aire d'étude à l'emplacement d'anciens jardins. La végétation est hétérogène et présente plusieurs faciès en mosaïque :

Ce milieu perturbé est favorable au développement de plusieurs espèces exotiques envahissantes. On note sur le site le Solidage du Canada (*Solidago canadensis*) pouvant y présenter des peuplements denses, et le Buddléia de David (*Buddleja davidii*), arbuste ayant ici tendance à refermer également le milieu.

Photo 13: Friche vivace thermophile, colonisée par la Solidage du Canada (inflorescences jaunes), espèce exotique envahissante © Biotope

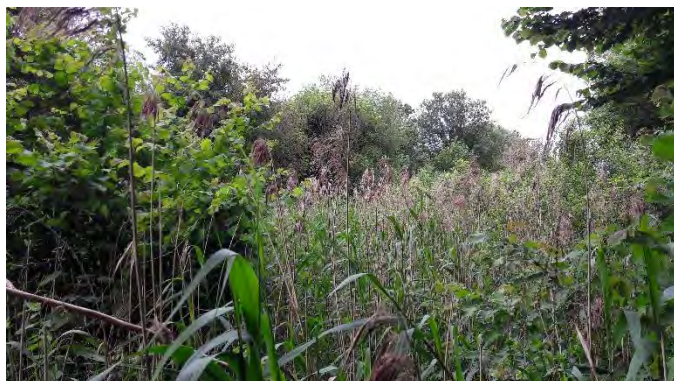
Photo 14: Fruticée mésohygrophile recolonisant une roselière à Phragmites © Biotope

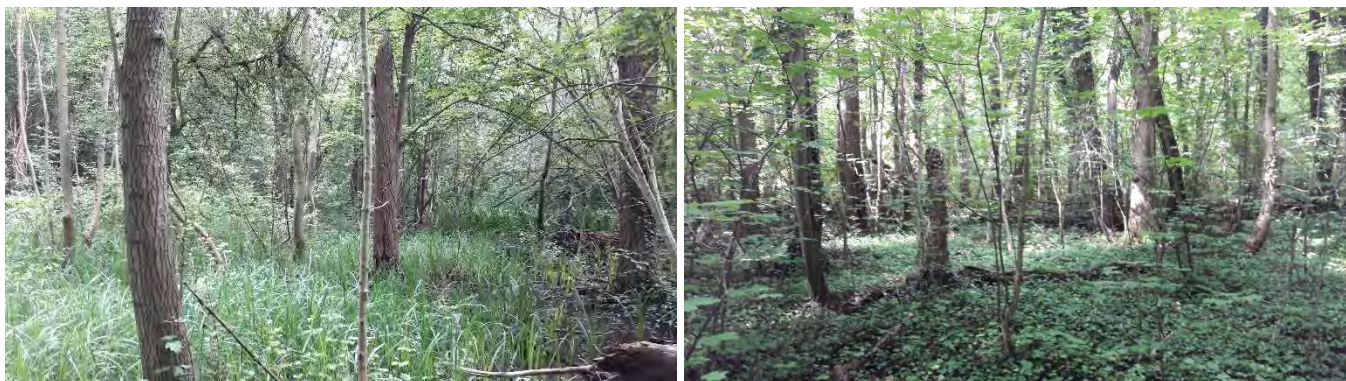
Il s'agit de l'habitat le mieux représenté sur l'aire d'étude. Cet habitat d'intérêt communautaire et patrimonial en Picardie correspond aux boisements humides en contexte alluvial. Il est ici peu typique et dégradé. Situé dans le contexte alluvial de la Brèche, sur alluvions et sols tourbeux, ce boisement est coupé de la rivière par un aménagement routier important en remblai. Il est parcouru de fossés, qui ne semblent néanmoins pas remplir tout à fait le rôle de drains.

La strate arborée comprend le Peuplier tremble (*Populus tremula*), le Frêne commun (*Fraxinus excelsior*), l'Érable sycomore (*Acer pseudoplatanus*) (secteurs dégradés moins hygrophiles), et l'Aulne glutineux (*Alnus glutinosa*) (typique des faciès les plus humides et préservés).

La strate herbacée est assez pauvre et peu développée. Elle comprend localement dans des secteurs mieux éclairés, dans les faciès les plus humides et les plus typiques le Populage des marais (*Caltha palustris*) (espèce remarquable en Picardie), l'Iris jaune (*Iris pseudacorus*), la Laïche des marais (*Carex acutiformis*). Les secteurs seulement frais et ombragés (proches des Frênaies du Fraxino – Quercion) abritent la Ronce bleuâtre (*Rubus caesius*), la Circée de Paris (*Circaea lutetiana*), la Fougère mâle (*Dryopteris filix-mas*), le Dryoptéris dilaté (*Dryopteris dilatata*), la Laïche des forêts (*Carex sylvatica*). Le Peuplier noir (*Populus nigra ssp. nigra*) autre espèce remarquable en Picardie, est présente localement dans le boisement.

☞ Cet habitat d'intérêt communautaire et patrimonial en Picardie présente un état de conservation moyen à dégradé, et un enjeu de conservation moyen sur le site.

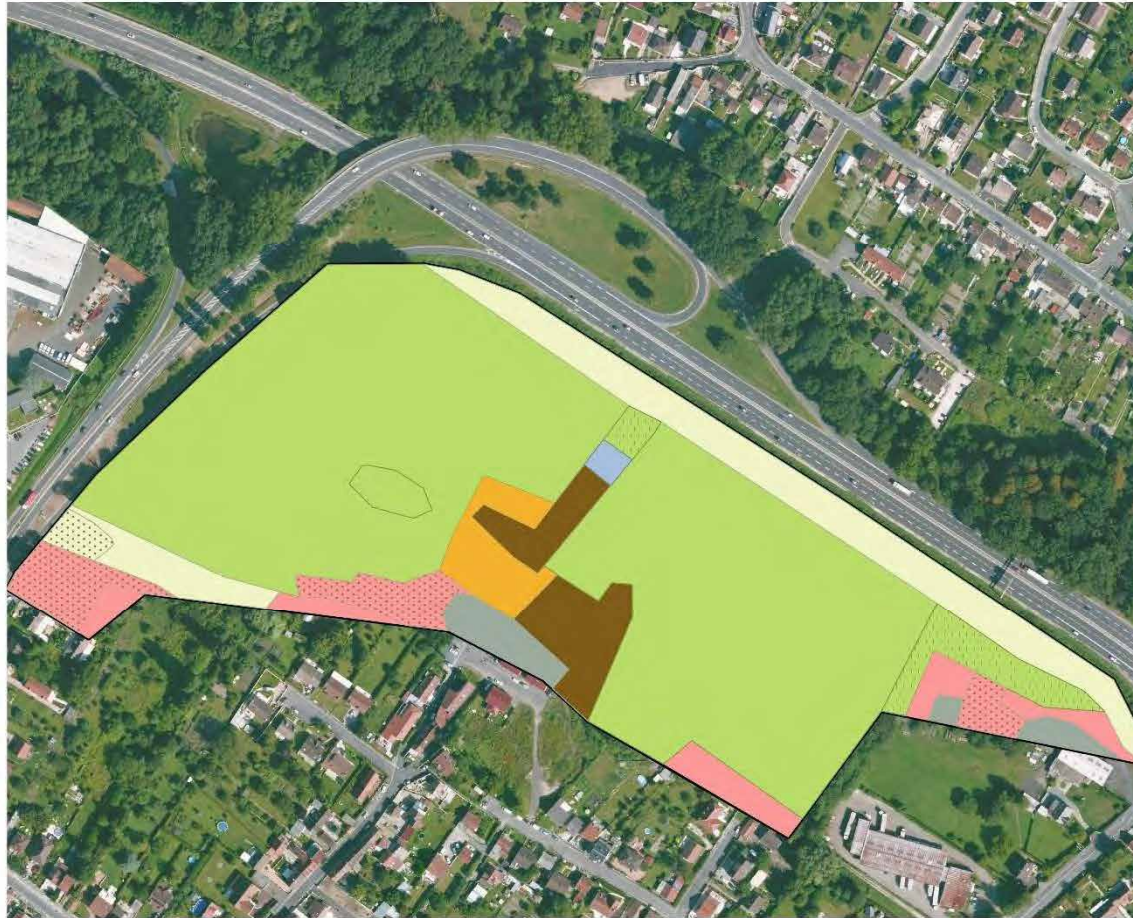
- Aulnaie-Frênaie
- Bosquet
- Friche vivace thermophile
- Fruticée mésohygrophile
- Fruticée mésophile
- Mégaphorbiaie dégradée x Friche vivace mésophile
- Mégaphorbiaie dégradée x Ourlets nitrophiles mésohygrophiles
- Caricé à Laïche des rives
- Jardin
- Jardin arboré
- Habitat anthropique
- Périmètre d'étude
